BIOLOGIA DEL ARGÁ

BIOLOGIA DEL RIO ARGA

ESTADO DE LA VEGETACION DE LAS ORILLAS

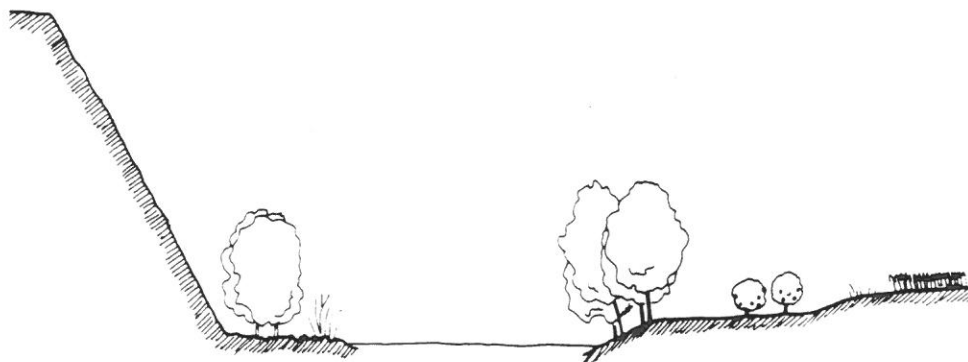
Corte teórico del tramo IV: en la margen derecha, la terraza aparece cultivada con cereal y frutales y se conserva la franja de vegetación de ribera. En la margen izquierda aparece una zona colonizada por especies de ribera en la base del talud margoso.

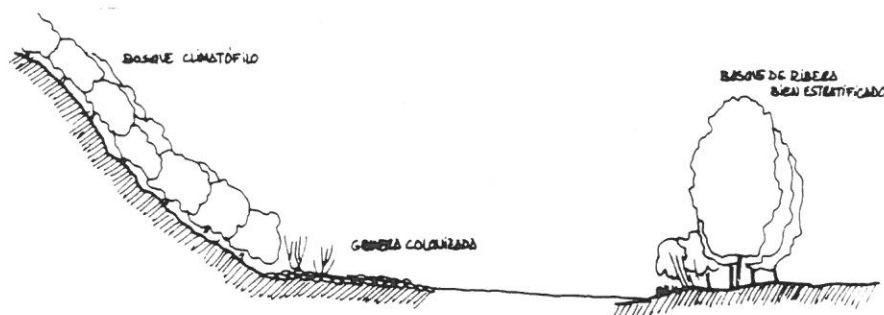
Corte teórico del tramo V.

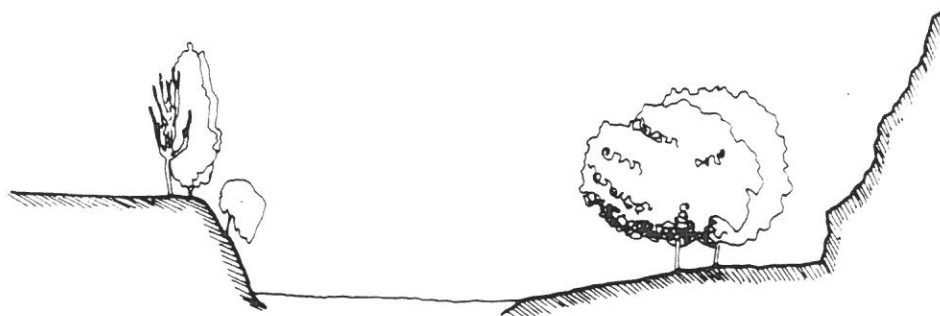
Corte a la altura del primer meandro aguas abajo de Mendigorriá con un grupo de chopos negros muy bien conservados.
